| Dane ogólne | |
| Właściciel budynku | Miasto Dublin |
| Adres | Ballybough |

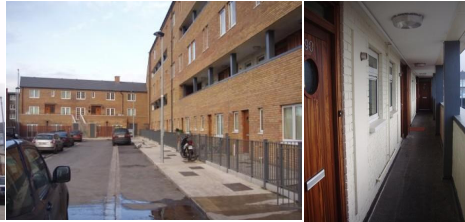
po renowacji

przed renowacją

| Stan wyjściowy / warunki lokalne | Budynek ma ponad 40 lat i jego struktura stopniowo uległa zniszczeniu, w szczególności okna, pokrycia dachu oraz elementy betonowe. Izolacja na bloku ma minimalną grubość i było to przyczyną problemów związanych z zawilgoceniem i skraplaniem się pary. |

| Rodzaj renowacji (przedsięwzięcia, które zostały wykonane) | <ul style="list-style-type: none"> • Docieplenie o odpowiedniej jakości • Kocioł gazowy o wysokiej sprawności • Szyby o wysokiej jakości |

- Ocieplenie z wełny mineralnej zapewniające dachowi wartość współczynnika $U = 0,16 \text{ W/m}^2\text{K}$
- Nowa warstwa z cegły o grubości 60mm zapewniająca ścianom wartość współczynnika $U = 0,27 \text{ W/m}^2\text{K}$
- Szyby dwuwarstwowe o współczynniku U wynoszącym $2,4 \text{ W/m}^2\text{K}$

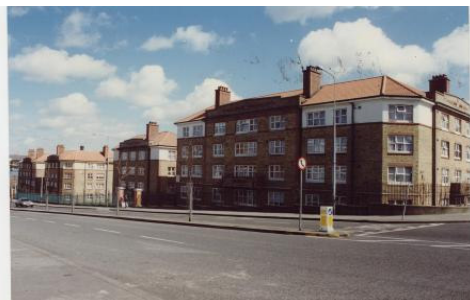
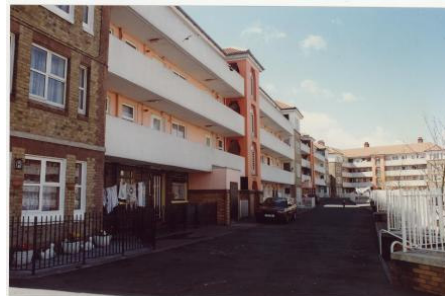
| Stan wyjściowy / warunki lokalne | Budynek powstał w latach czterdziestych. Na konstrukcję budynku składają się betonowe stropy i ściany wewnętrzne o grubości 325 mm. Okna były jednoszybowe. Dach o spadzistej konstrukcji pokryty był nachodzącymi na siebie dachówkami betonowymi. Mieszkania były ogrzewane kominkiem gazowym znajdującym się w centralnie położonym pokoju dziennym. |

| Rodzaj renowacji (przedsięwzięcia, które zostały wykonane) | Dwuszybowe okna z UPVC System centralnego ogrzewania zasilany z kotła gazowego Uszczelnienie budynku i docieplenie dachu Wykonanie wewnętrznej izolacji przeciwwilgotnościowej |

Dwuszybowe okna wypełnione powietrzem i wykonane z UVPC, o współczynniku U o wartości 3

Wewnętrzna izolacja przeciwwilgotnościowa

Docieplenie dachu

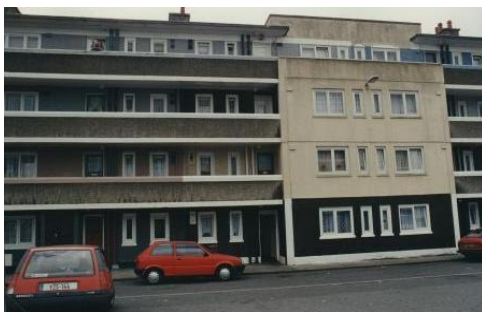
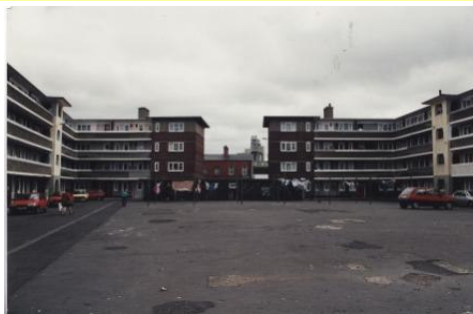
| Stan wyjściowy / warunki lokalne | Budynek powstał w latach czterdziestych. Na konstrukcję budynku składają się betonowe stropy i ściany wewnętrzne o grubości 320-100mm. Okna były jednoszybowe. Mieszkania były ogrzewane kominkiem gazowym znajdującym się w centralnie położonym pokoju dziennym. |

| Rodzaj renowacji (przedsięwzięcia, które zostały wykonane) | dwuszybowe okna z UPVC; system centralnego ogrzewania zasilany z kotła gazowego; uszczelnienie budynku i docieplenie dachu; wykonanie izolacji przeciwwilgociowej ścian zewnętrznych. |

-dwuszybowe okna wypełnione powietrzem i wykonane z UVPC, o współczynniku U o wartości 3 ;

-izolacja przeciwwilgociowa ścian;

docieplenie dachu;
