Gebäude bekennen Farbe

Gebäudecheck mit Thermografie

Beispielobjekt: Wohnhausanlage Makartstraße in Linz/Österreich

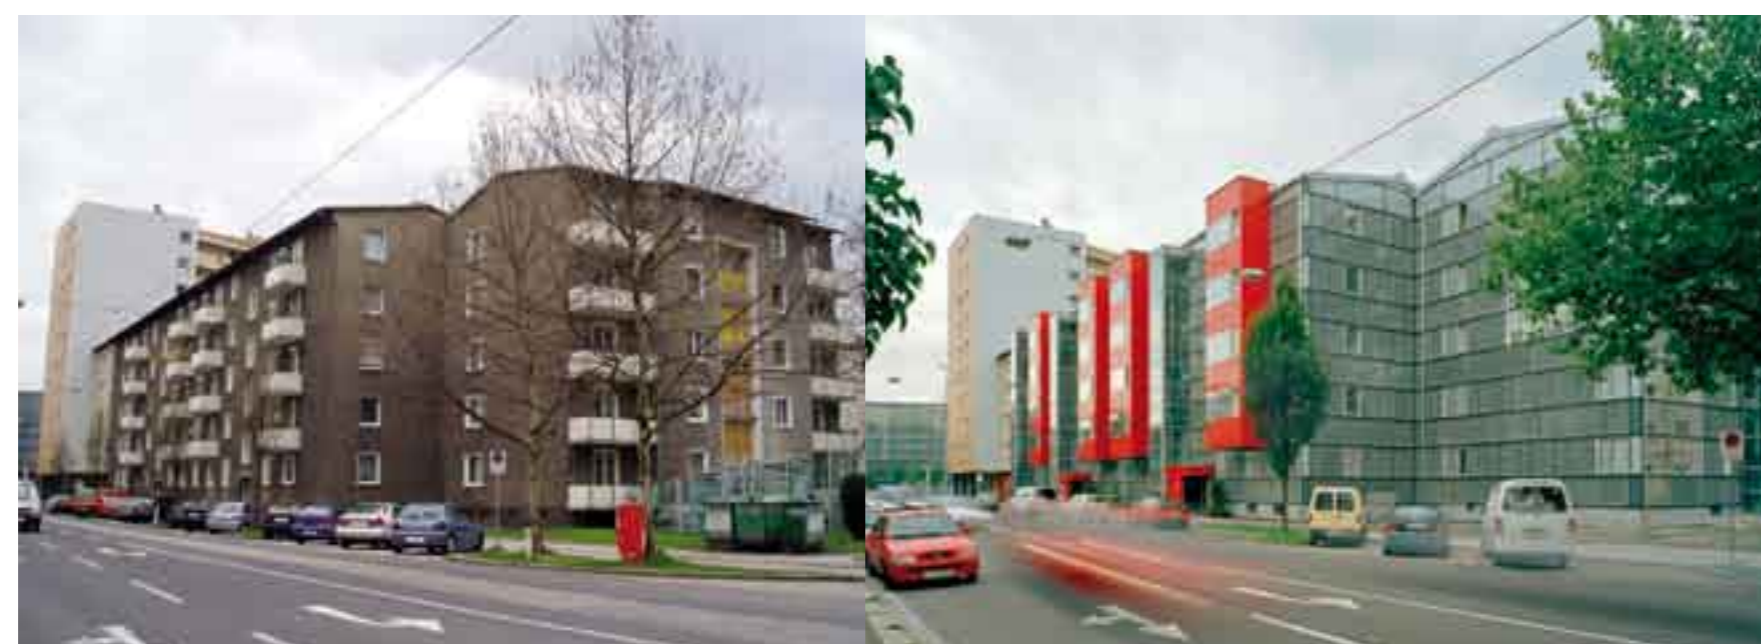
Vorher

Nachher

Vorher	Nachher
Gesamtnutzfläche	2.789 m ²	3.106 m ²
Energiekennzahl	179 kWh/m ² a	14,4 kWh/m ² a
Heizwärmebedarf	500.000 kWh/a	45.000 kWh/a
Energiekosten Heizung (ohne Warmwasser)	14.150 EUR/a	1.274 EUR/a
Energieeinsparung	455.000 kWh/a (rund 90 %)	
Energiekosteneinsparung	12.876 EUR/a

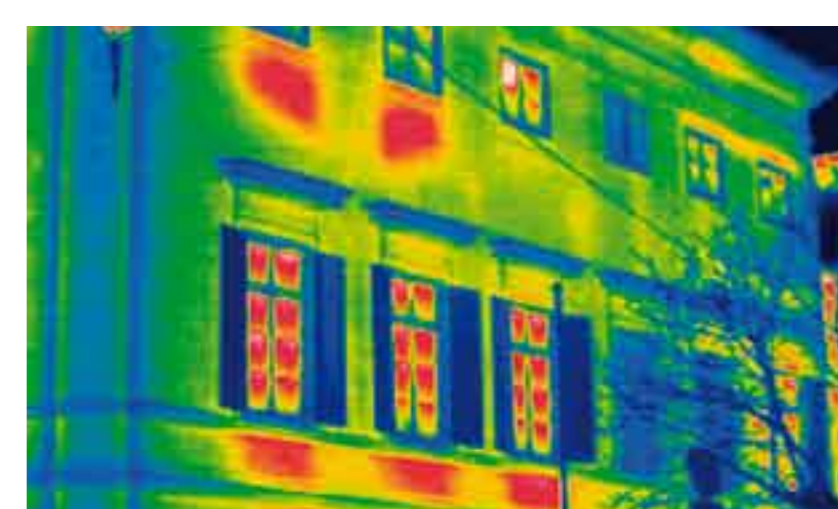
Ungedämmte Heizkörpernischen, schlechtes Mauerwerk
