Сградите показват цветовете си

Термографска диагностика на сградите

Пример: Сгради с апартаменти Makartstraße, Линц/Австрия

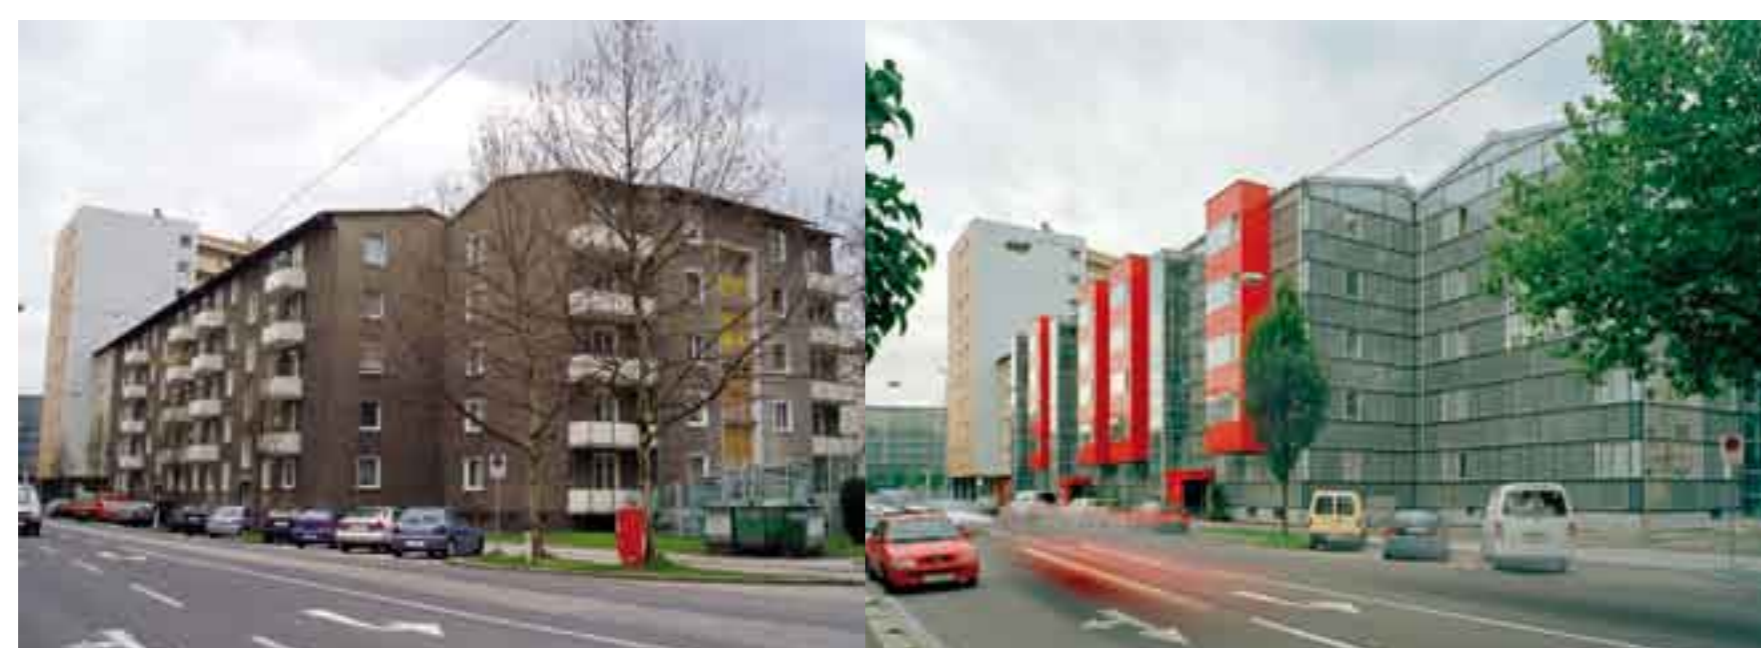
Преди

След

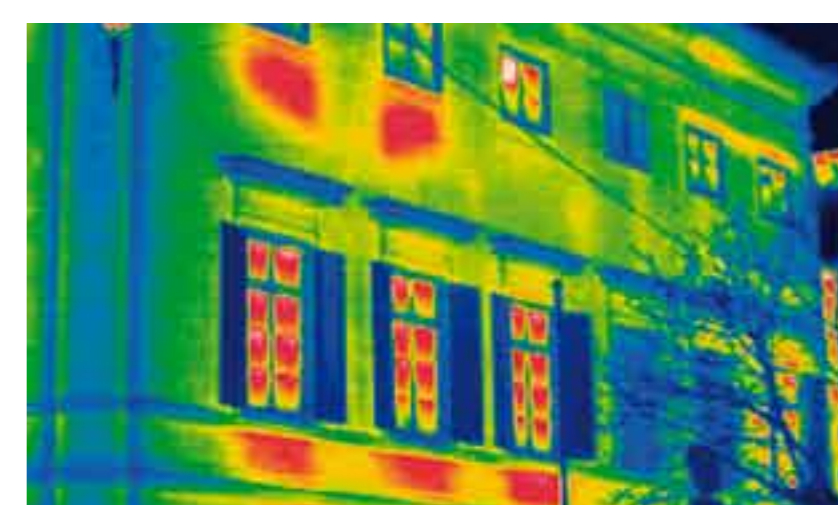
Неизолирани радиаторни ниши, лоша зидария
