# Gli edifici mettono in mostra i loro colori

## La termografia come metodo di controllo degli edifici

**Proprietà:**  
**Appartamenti di Makartstraße, a Linz/Austria**  
Coordinamento: AEE INTEC

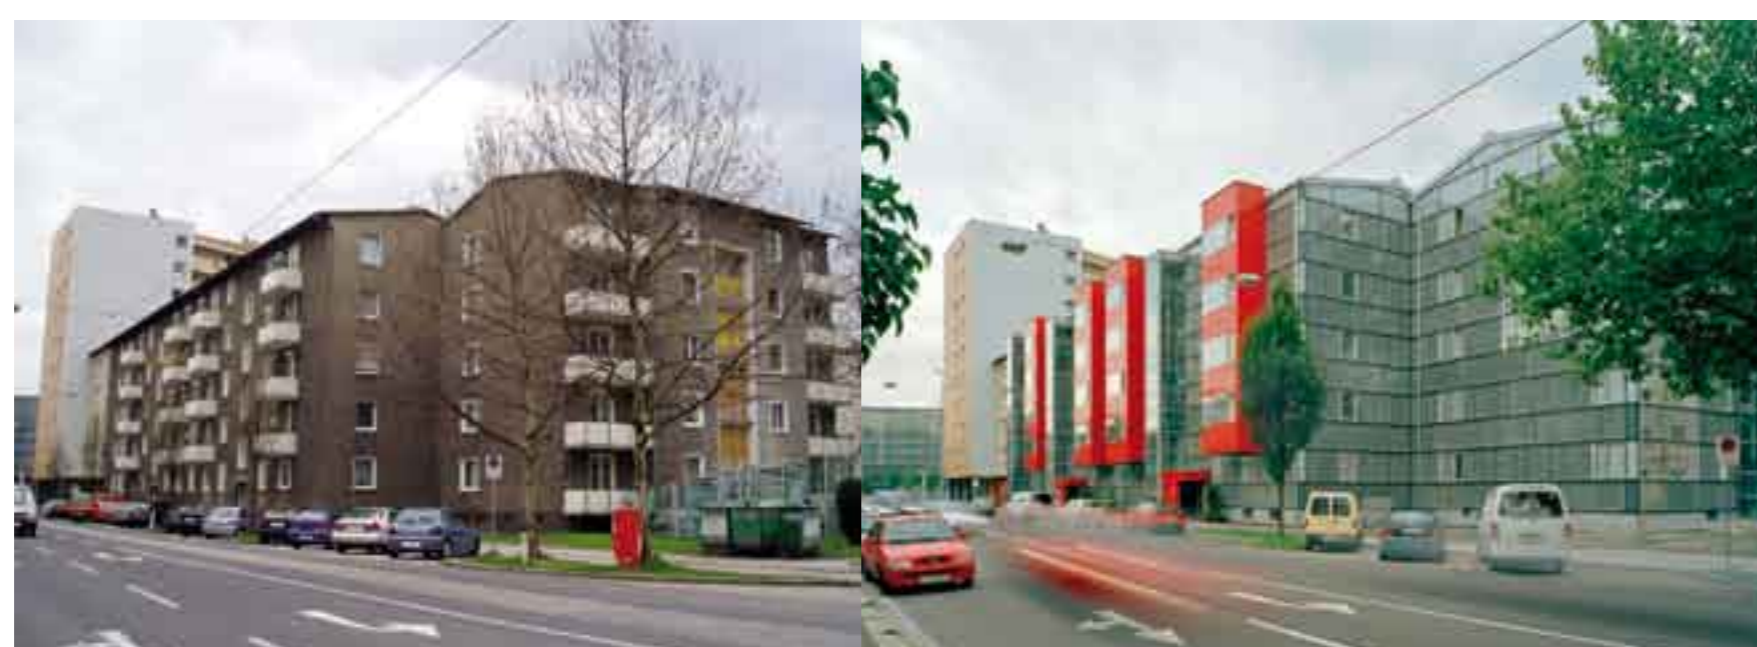
Prima

Dopo

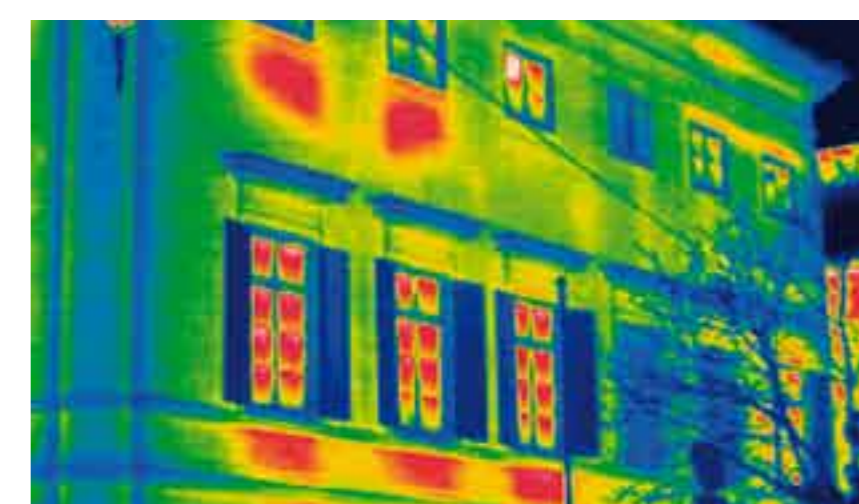
Nicchie sottofinestra non isolate dove alloggia il calorifero, difetti nella muratura
